# INGATLANFORGALMI ÉRTÉKBECSLÉS

Kalocsa,  
Kossuth Lajos u. 14-16.

Kalocsa, 2022. november 2.

**a Kalocsa, Kossuth Lajos u. 14-16.  
szám alatti  
volt Hunyadi János Kollégium  
forgalmi értékének meghatározása**

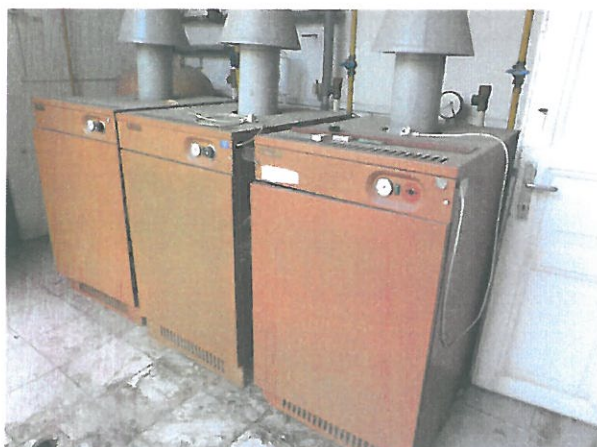
elektromos hálózat kiépítve  
 víz- és szennyvízelvezető hálózat kiépítve  
 fűtés – az emeleti kazánházban elhelyezett 3 db Hőtherm Standard, egyenként 87 KW teljesítményű gázkazán biztosítja a radiátoros központi-fűtési rendszer fűtését, valamint a melegvíz tartályok fűtését.  
 melegvíz-ellátás – 2 db 500 l-es melegvíztároló tartály, melyet a gázkazánok fűtenek, ezek mellett villanybojlerek kerültek beépítésre.

Emelet, kazánház

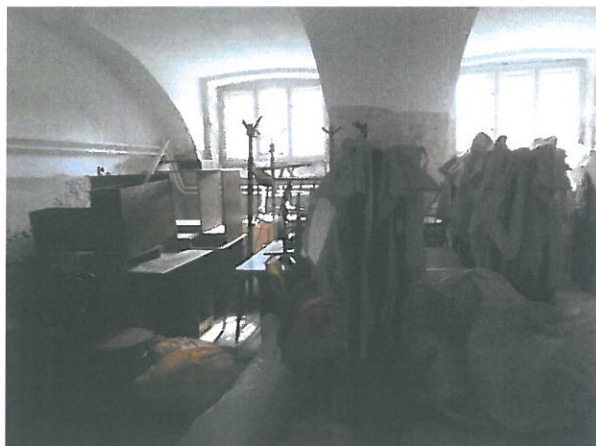
Egy részében a korábbi vakolatot leverték, a téglasorok közötti fugát kikenték habarccsal, ezek a részek jó állapotúak. A még megmaradt vakolt részek, különösen a határoló falakon nedvesednek, foltokban hullik.

Pince

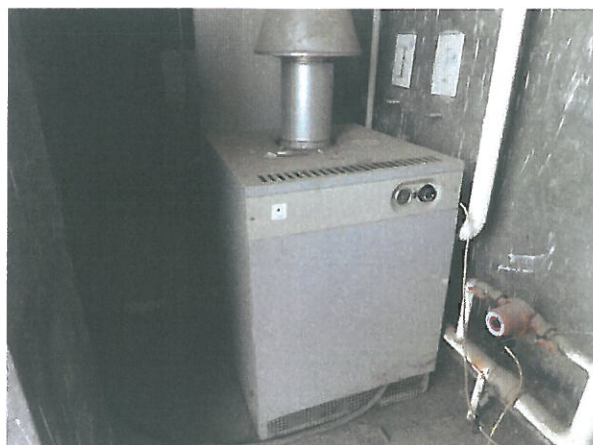
Az épületrész saját központi fűtési rendszerrel ellátott, melyet a külön bejáratú kazánházban elhelyezett 1 db Hőtherm típusú, 75 KW teljesítményű gázkazán fűt.

Kazánház a gázkazánnal

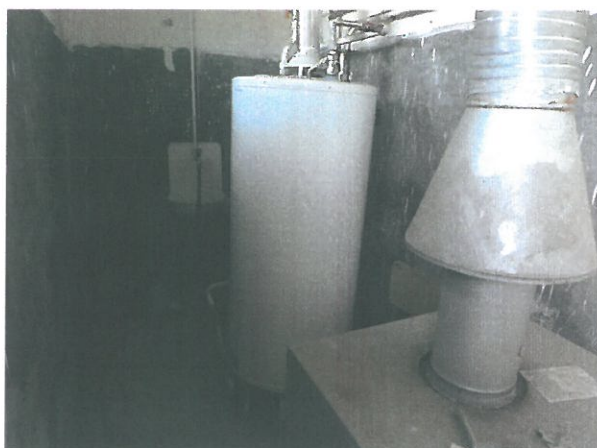
A melegvíz ellátást a kazánházban lévő 250 l-es álló gázbojler biztosítja.

Kazánház a gázbojlerrel

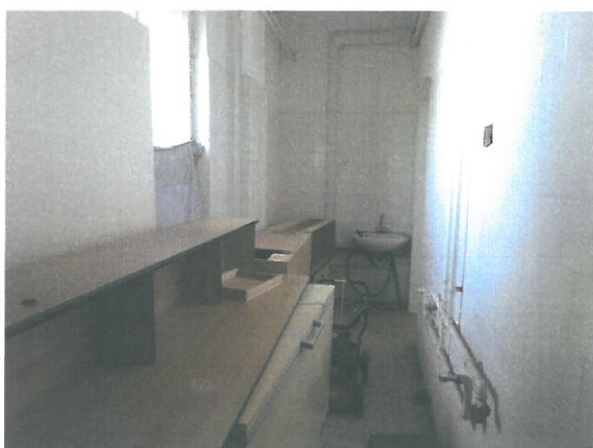
Az épületrész falai vizesek, vakolata omlik, elhanyagolt belső állapotú.

Volt mosoda helyiség

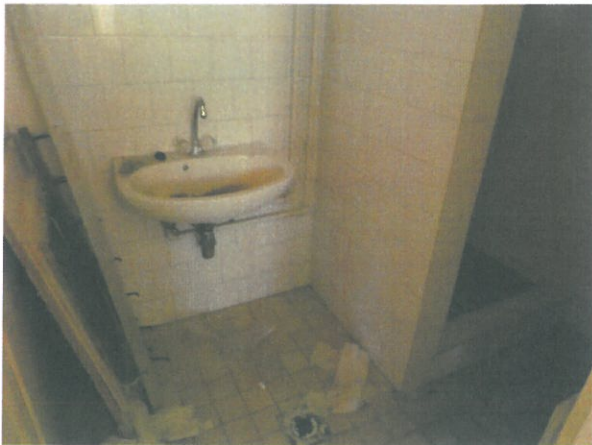
Volt mosoda, fürdő

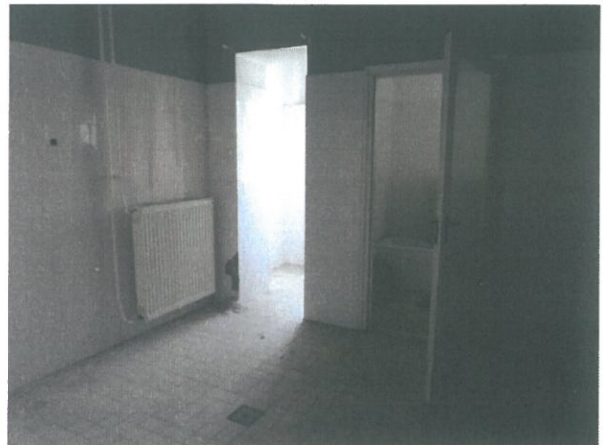
Volt mosoda, tároló

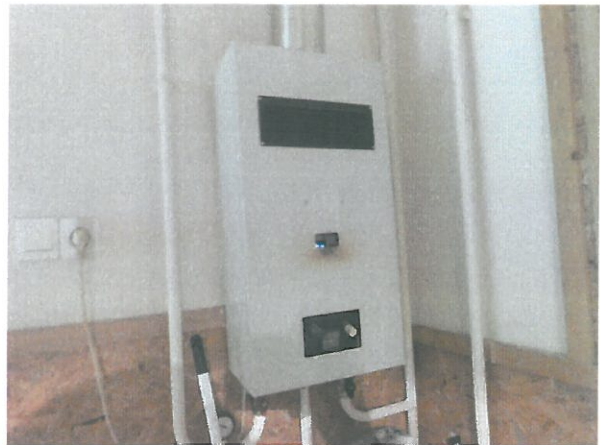
A lakás egyedi központi fűtési rendszerrel rendelkezik, melyet egy FÉG fali gázkazán fűt.

I. számú lakás, gázkazán
